# Avjärnings-/ Avhärtnings-/ pH-höjande filter

### Avjärnings-/Avhärtnings-/ pH-höjande filter, AI-DFAX

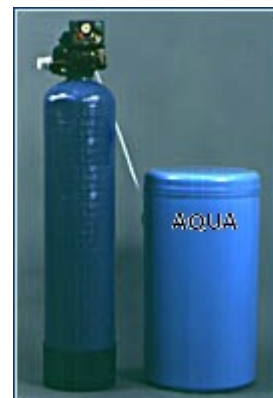
- AI-DFAX är ett unikt avjärnings-/avhärtningsfilter med pH-höjande effekt när även vattnet är surt (aggr kolsyra). Filtret har flera fördelar och funktioner i ett och samma filter. Installerar endast om behov av pH-höjning ( Något lägre kapacitet än AI-DFX ).

- Filtrets funktion är att genom jonbyte avlägsna Fe-, Mn-, Ca-, och Mg-joner ur vattnet. Men även oxiderat/utfällt järn och mangan avskiljs av filtermassan eftersom denna är tyngre och har en annan ytstruktur än konventionella jonbytare. Vanligt salt (NaCl) används som regenereringsmedel. Saltet fylls på i filtrets saltbehållare och deltar automatiskt i den interna regenereringsprocessen (OBS saltet blandas ej i tappvattnet )
